DENDROLOGICKÝ POSUDEK

Smrk pichlavý u autobusové zastávky v obci
Radčice na p. p. č. 1357/2 a 1357/3

ÚNOR 2025

Zadavatel: Obec Radčice
č. p. 90
468 22 Radčice
IČO 00673234

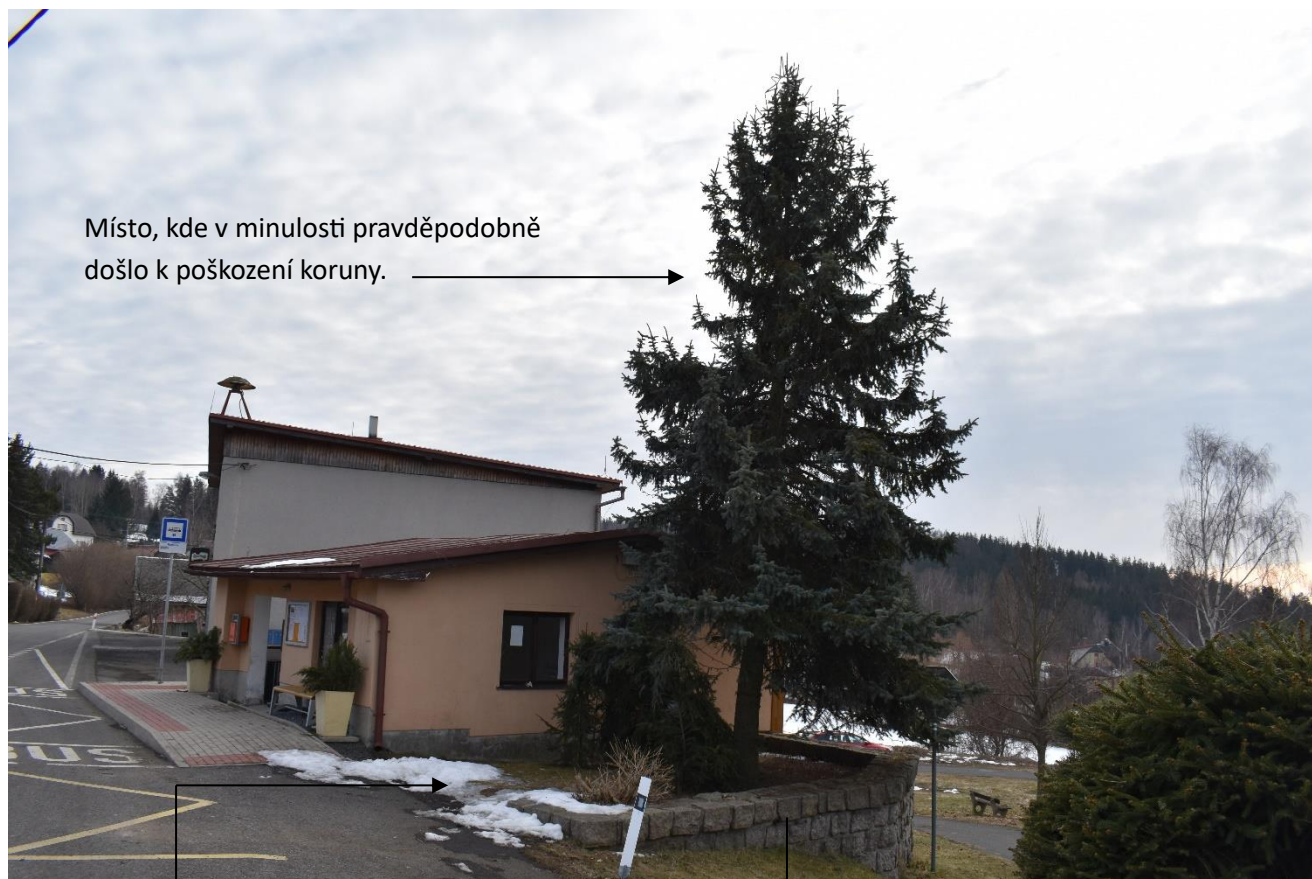
Hodnocený smrk roste u autobusové zastávky v intravilánu obce. Prokořenitelný prostor stromu je ze všech stran limitován konstrukcemi vozovky, budovou zastávky a zídkou ohraničující prostor, ve kterém došlo k navýšení úrovně terénu. Silnice je v blízkosti stromu vyspádovaná tak, že může docházet ke zvýšenému splavování posypových solí ke stromu.

Obrázek 1 - celkový pohled na strom. Strom roste v místě s navýšenou úrovní terénu a jeho prokořenitelný prostor je ze všech stran omezen.

Místo, kde v minulosti pravděpodobně došlo k poškození koruny. →

→
Sklon silnice může vést ke zvýšenému splachu posypové soli ke stromu.

→
Zídka omezující prokořenitelný prostor stromu. V prostoru zídky je navýšený terén s navážkou.

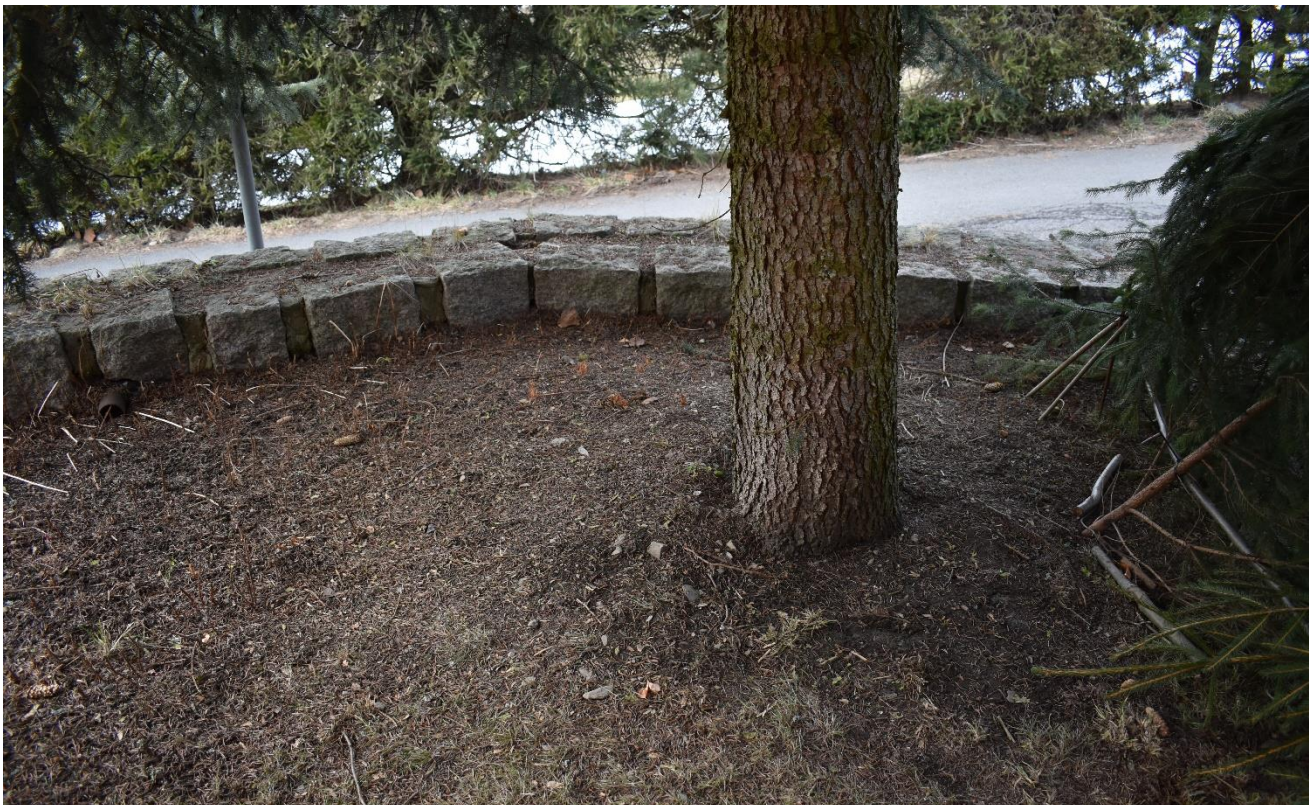
Obrázek 2 – pohled na bázi kmene a prokořenitelný prostor stromu

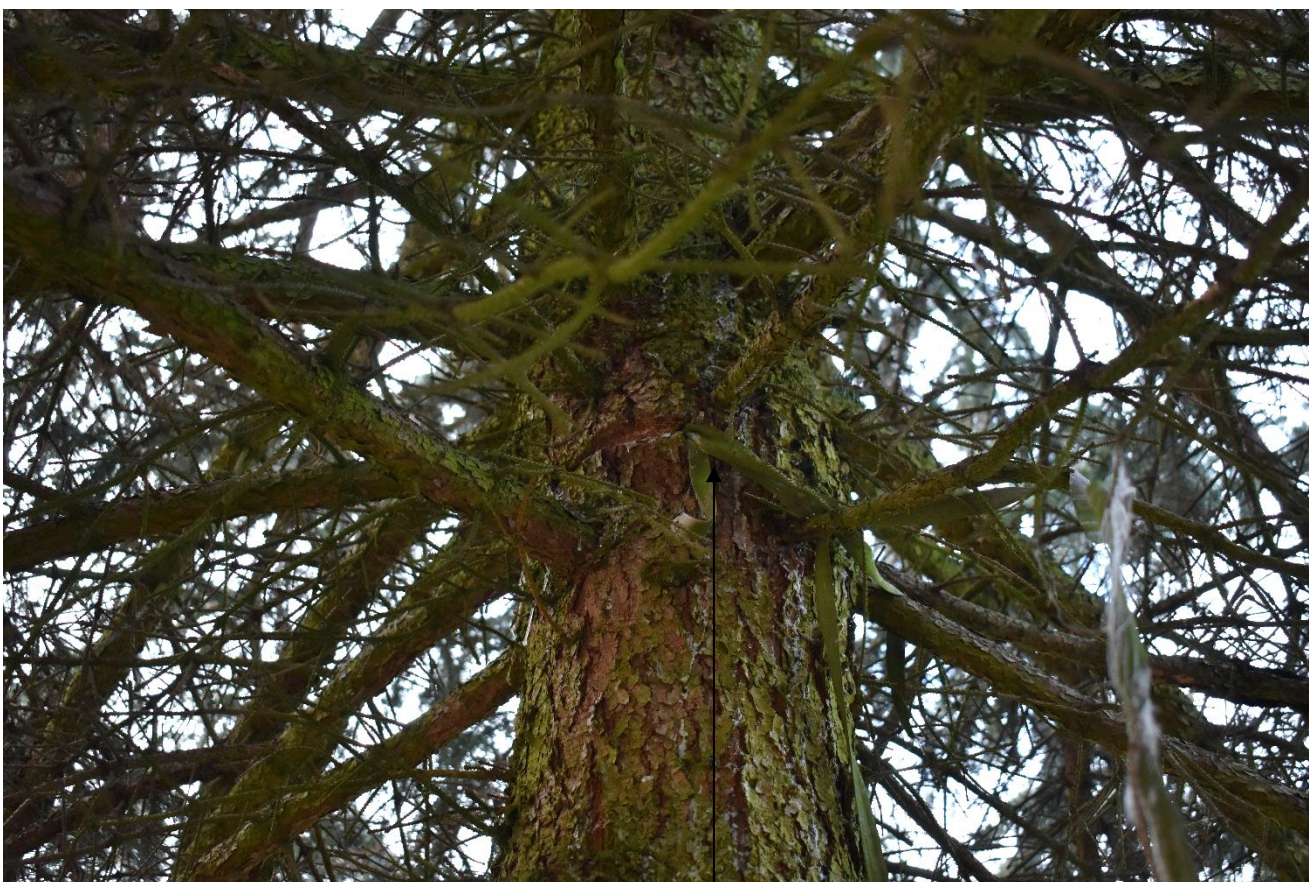
Z hlediska zdravotního stavu se u stromu vyskytují pouze drobné defekty, které nemají negativní vliv na stabilitu stromu a jeho provozní bezpečnost. V místě nasazení koruny je na kmeni zarostlý popruh. Zhruba v polovině koruny na straně k hlavní silnici došlo v minulosti pravděpodobně k poškození koruny či terminálního výhonu. V tomto místě větve nerostou horizontálně, ale směřují svisle dolů a výše postavené větve kolmo vzhůru. V daném místě se také nachází terminální výhon, který odumřel a byl nahrazen stávajícím terminálem (hlavním kmenem) nebo se jednalo o konkurenční terminál vzniklý jako reakce na poškození. S tím může také souviset otáčení konců větví kolmo vzhůru, jako projev narušení apikální dominance stromu.

Obrázek 3 – zarostlý popruh ve spodní části kmene, bez významnějšího vlivu na zdravotní stav stromu

Popruh zarostlý ve kmeni. ———

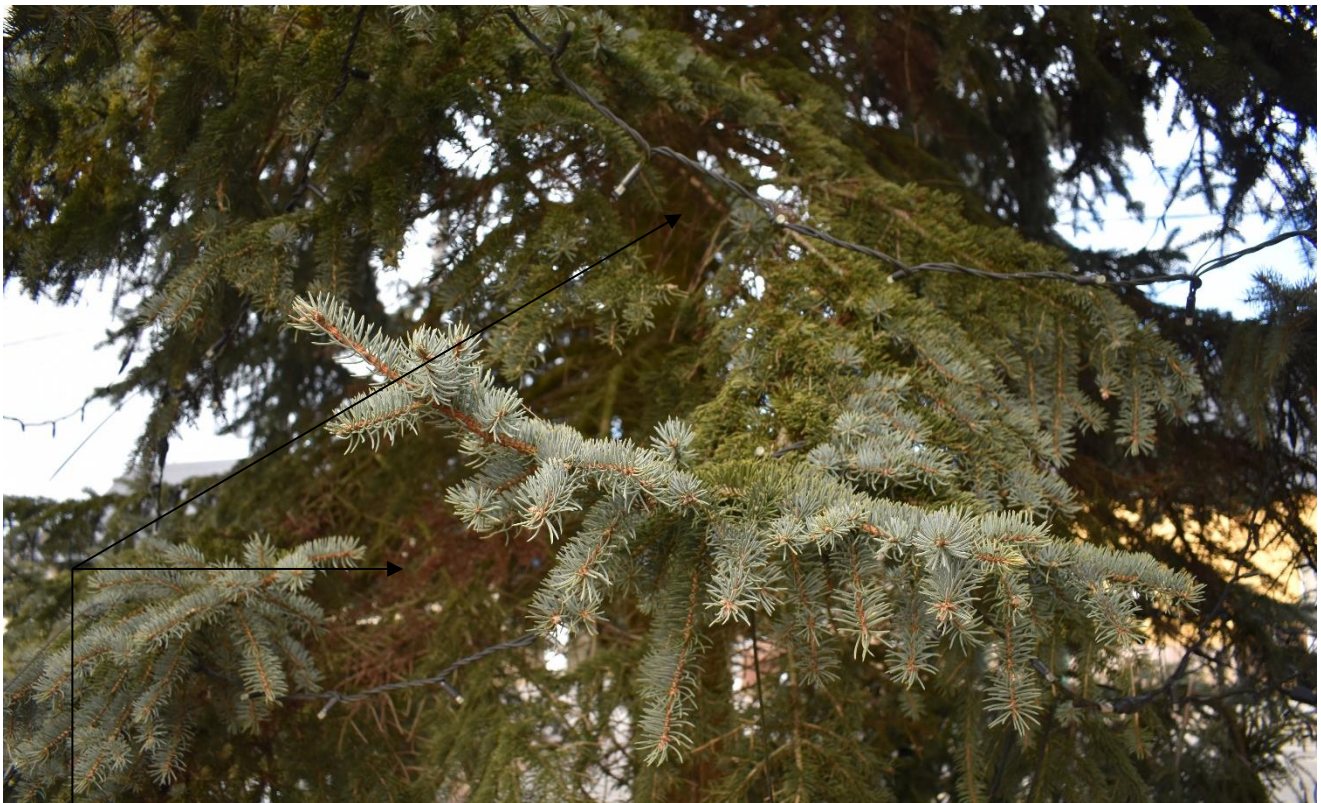
Vitalita stromu je hodnocena jako zřetelně snižená. Starší ročníky jehlic mají výrazně odlišnou barvu a lokálně dochází k jejich reznutí, zejména ve vnitřních partiích koruny blíže kmeni. Nové přírůstky jsou vitální, bez známek přítomnosti kloubnatky smrkové *Gemmamyces piceae*.

Smrk roste na stanovišti s omezeným prokořenitelným prostorem, navýšenou úrovní terénu oproti okolí a pravděpodobně zvýšenou mírou zasolení. Z těchto důvodů je pravděpodobné, že strom trpí zvýšeným stresem z nedostatku vody, který se projevuje zejména v letním období. Snížená vitalita, projevující se u starších ročníků jehlic, může být důsledkem stresu způsobeného suchem, kterým strom prošel v minulých letech. Naopak vitální nové přírůstky mohou značit příznivější průběh počasí v posledním roce/letech.

Obrázek 4 – starší ročníky jehlic mají změněnou barvu, lokálně odumírají, zejména ve vnitřních částech koruny.

Lokální reznutí jehlic ve vnitřních partiích koruny.

Strom je hodnocen jako dlouhodobě perspektivní. U stromu nejsou navržena žádná péstební opatření. Vitalitu stromu lze podpořit příležitostnou zálivkou v době, kdy se vyskytují déletrvající vlny veder bez deště.

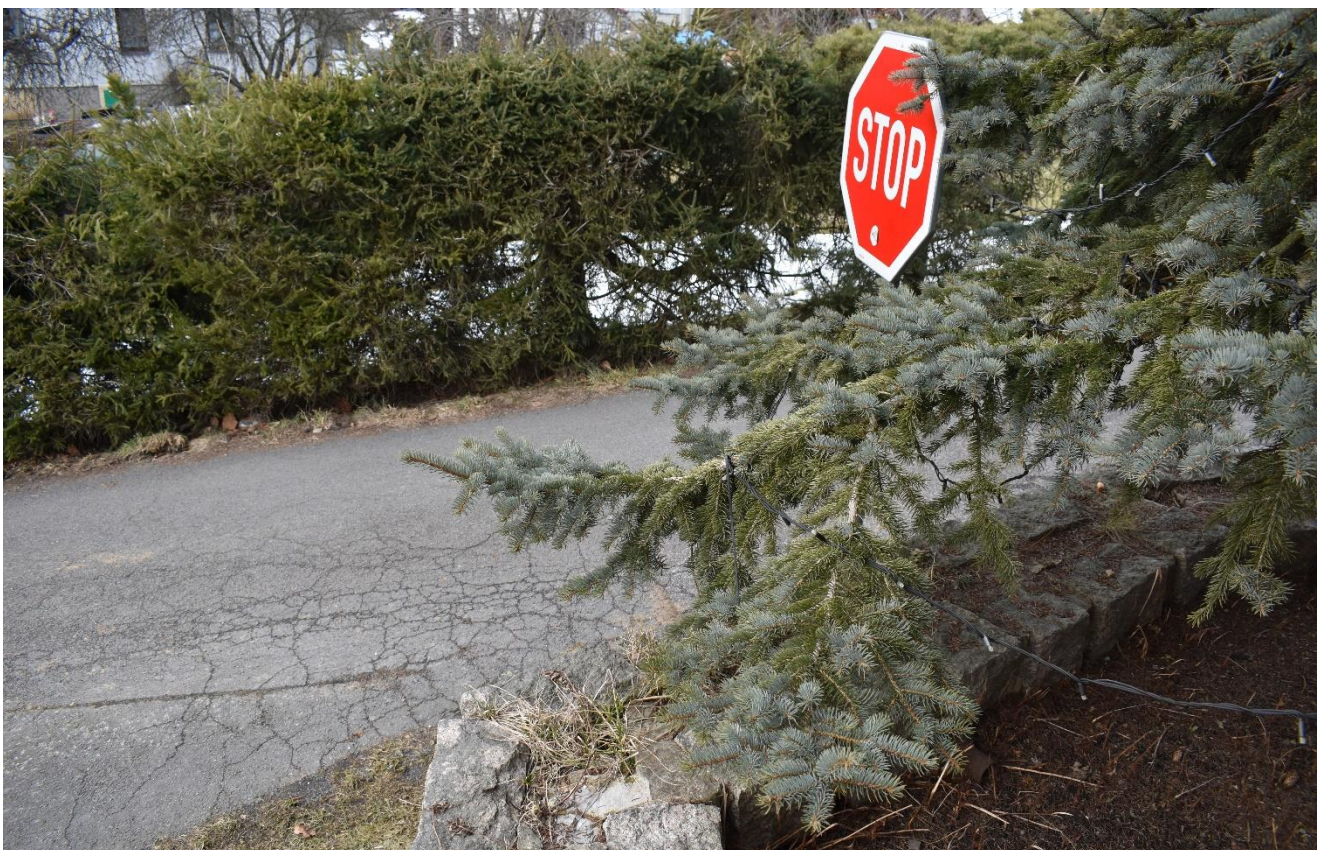
Obrázek 5 – poslední ročník jehlic se zdravou barvou. Přírůstky bez známek chorob. Výskyt kloubnatky smrkové (*Gemmamyces piceae*) nezjištěn.

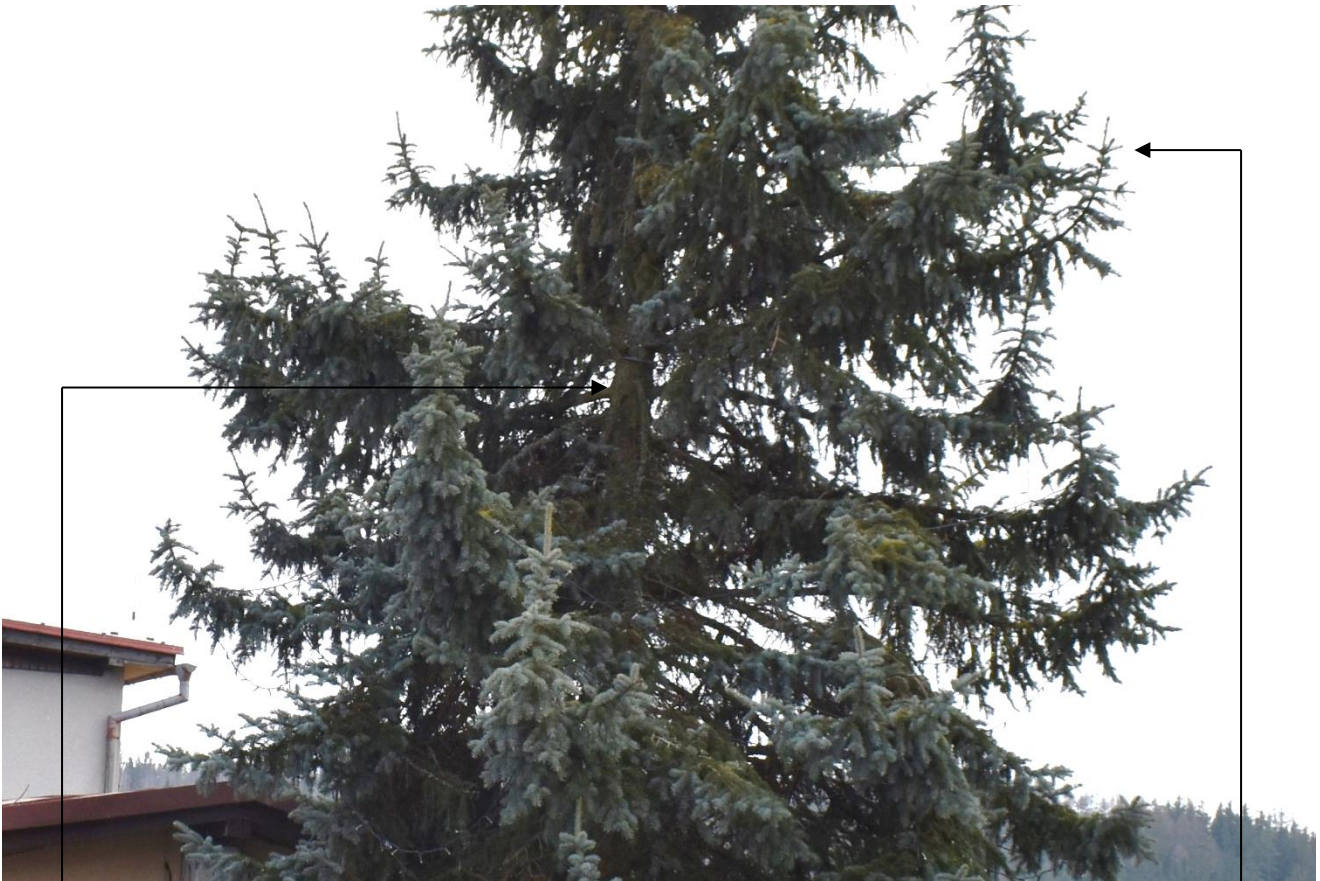
Nepravidelný tvar koruny je dán především narušeným směrem růstu větví v polovině koruny na straně k silnici, kde v minulosti pravděpodobně došlo k jejímu poškození či poškození terminálního výhonu. Nejedná se o závažný defekt, který by měl negativní vliv na stabilitu stromu nebo jeho budoucí perspektivu, ačkoli má jistý negativní vliv na estetickou hodnotu stromu.

Obrázek 6 – pohled na místo předpokládaného poškození koruny v minulosti.

Místo, kde pravděpodobně došlo k poškození koruny v minulosti. V tomto místě větve nerostou vodorovně, ale svisle dolu a nahoru.

Narušení apikální dominance stromu. Konce větví se otáčí a rostou kolmo vzhůru. Možný důsledek poškození koruny v minulosti.
